I. MUNICIPALIDAD DE CASABLANCA

### **INFORME DE EVALUACIÓN SEGURIDAD URBANA Y PREVENCIÓN SITUACIONAL**

| <b>LUGAR</b> | <b>EL MIRADOR</b> |

| | Informe Territorial 001-RIESG |

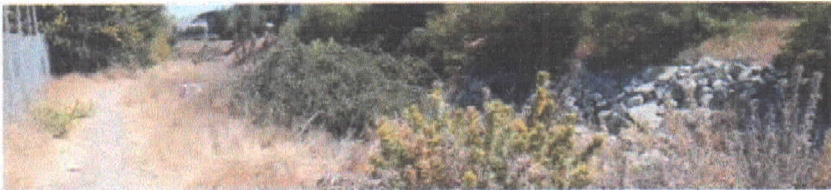
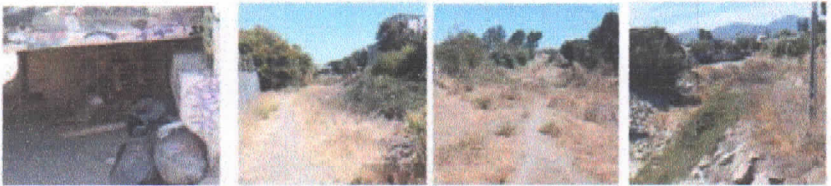
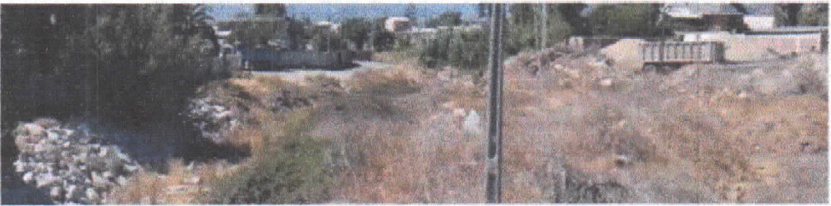
**Lugares y/o ambientes físicamente deteriorados, descuidados o en abandono, sin mantención.** Tales como sitios eriazos, terrenos sin destino y/o usos definidos (puntos ciegos, lugares trampa o espacios recovecos) sin alternativas de rutas y recorridos.

**Espacios de copropiedad sin equipamiento o espacios residuales entre pasajes.** (Lugar que se encuentra despojado de una identidad o propósito, sin definición clara de roles, función o dominio)

| REGISTRO | DETALLE |
|---|---|
| <br><br> | <ul style="list-style-type: none"><li>● Según relatos de vecinos y vecinas refieren que aledaño a fundos y parcelas existen lugares que pueden permitir el ingreso a las propiedades de los vecinos del sector Parcelas de Santa Bárbara Avenida Arthur Kenrick</li><li>● Vecinos expresan falta de Inspección y presencia de carabineros.</li></ul> |

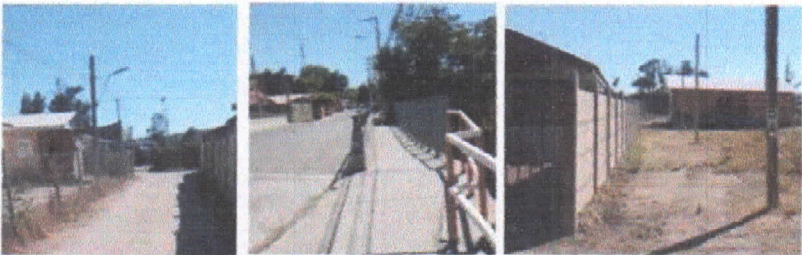
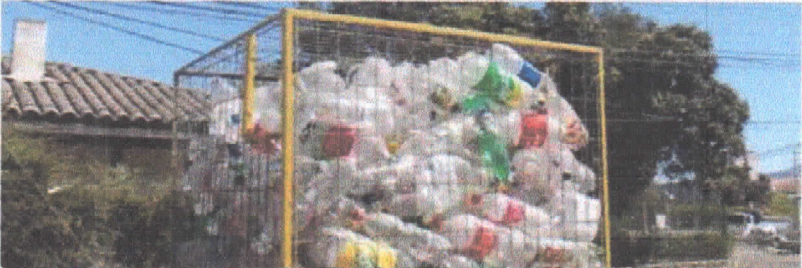
| REGISTRO | DETALLE |
|---|---|
| | <ul style="list-style-type: none"> <li>El sector del Mirador no cuenta con sede vecinal, tampoco con Junta de Vecinos Activa.</li> <li>Se puede visualizar la falta de sentido de pertenencia en la falta de participación y organización.</li> <li>(Última Actividad comunitaria se registra hace 3 años).</li> </ul> |

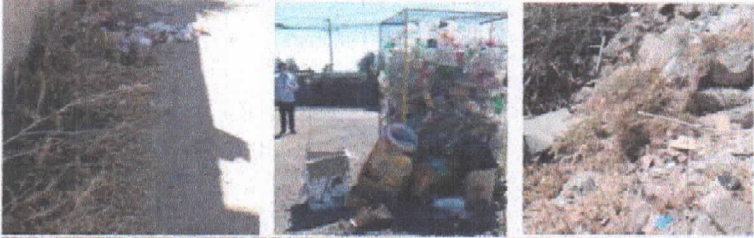
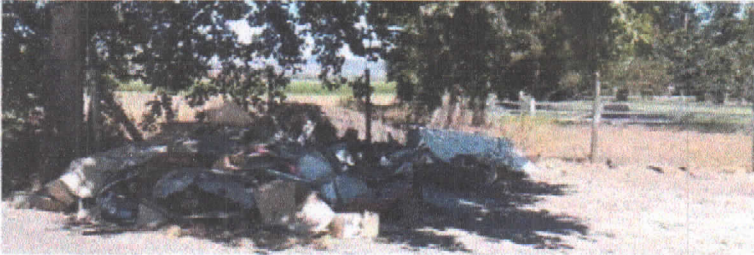
1- Acumulación de basura. Vertederos.

| REGISTRO | DETALLE |
|---|---|
| | <ul style="list-style-type: none"> <li>Presencia de basura en sectores específicos, habiendo mayor acumulación de residuos sólidos a la entrada de Avenida Arthur Kenrick .</li> </ul> |

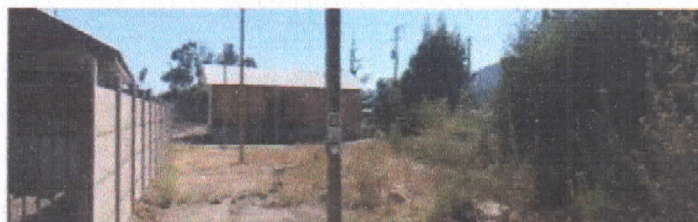
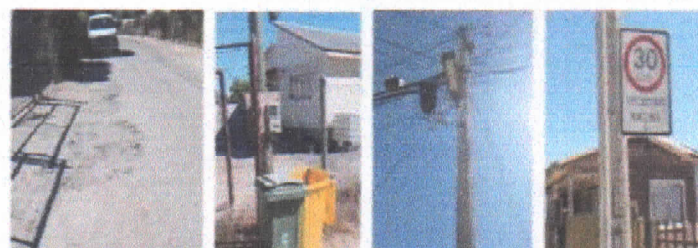
**Carencia de servicios urbanos.** (Agua potable, alcantarillado, sistema de desagüe de aguas pluviales, de vías, alumbrado público, red de energía eléctrica, señalética, servicio de recolección de residuos sólidos, servicio de Gas, servicio de la seguridad pública, transporte, sistema de abastos, seguridad municipal, cámaras , alarmas ... etc.)

- Se registra hacia el fondo de la calle el Mirador ausencia de luminaria Municipal, también la reparación de calles principales, pasajes sin asfalto e instalación de lomos de toro y señalética debido a que se ha visualizado exceso de velocidad de autos y motos. (Calle mirador y puente)
- Ausencia de servicios de residuos sólidos. Y exceso de presencia camión de la basura miércoles y jueves. ( Coordinar con Operaciones )
- Falta presencia de Carabineros
- Problemas con la regulación de tarifas de taxis.
- 1 negocio
- Problemas con las aguas pluviales (inundación).
- Sin Espacios de recreación, deporte, áreas verdes, Infraestructura y equipamiento urbano.

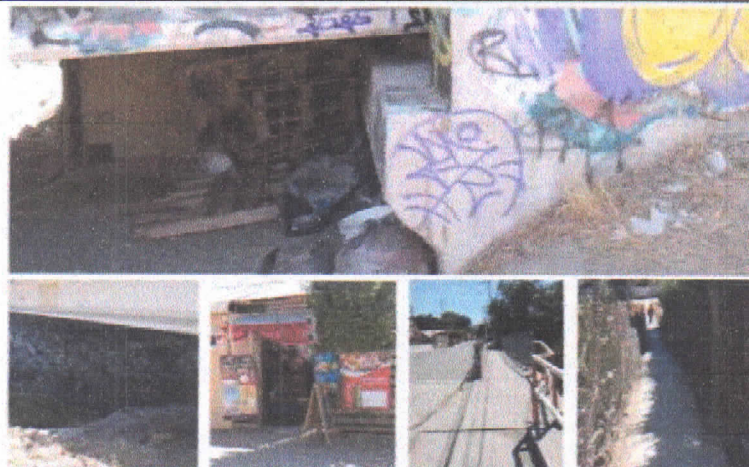
- Casa donde habitan gran cantidad de migrantes (calle El mirador) donde se oye alboroto y consumo de alcohol.
- Presencia de población flotante (arrendatarios).
- Vecina indica de una familia migrantes con niños instalada abajo del puente. Al dirigimos al lugar no encontramos indicios de personas viviendo ahí.

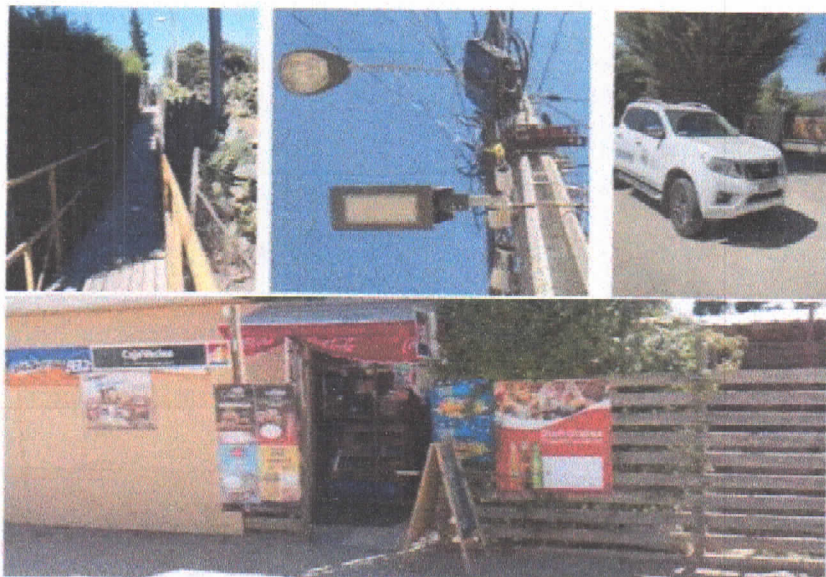
- **Excepto** hacia el fondo de la calle el Mirador (ausencia de Luminaria) hace app. 1 año y medio.
- Ausencia de servicios de residuos sólidos (Bateas)
- Falta presencia de Carabineros/Plan Cuadrante.
- Problemas con la regulación de tarifas de taxis. Precios desmedidos considerando que es zona urbana.
- 1 Abasto para toda la zona.
- Problemas con las aguas pluviales (inundación).
- No hay accesibilidad para vehículos de emergencia. (bomberos)

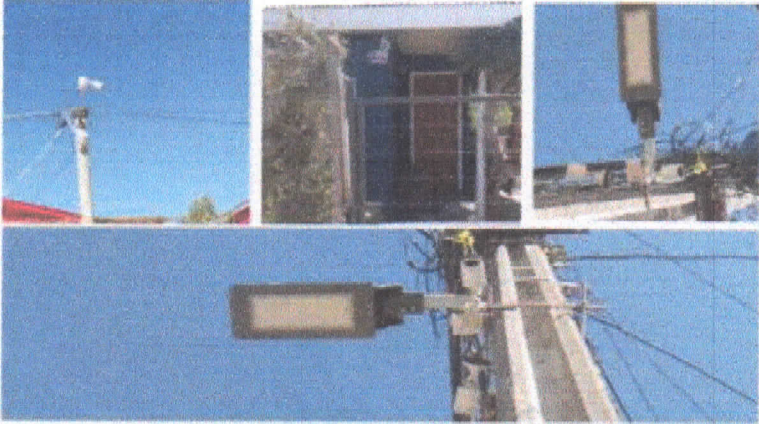
| FACTOR IDENTIFICADO - 2 | |
|---|---|
| | <ul style="list-style-type: none"> <li>Presencia de cámaras (6) según nos relata vecina RIVR.</li> <li>Presidenta JJVV sra. RPA. Solicita reubicar la estación de monitoreo ya que está ubicada en casa de Adultos Mayores que suelen desconectarlas de la red de energía quedando fuera de funcionamiento.</li> <li>Familias Vecinas cohesionadas y atentas del entorno (red de apoyo)</li> </ul> |

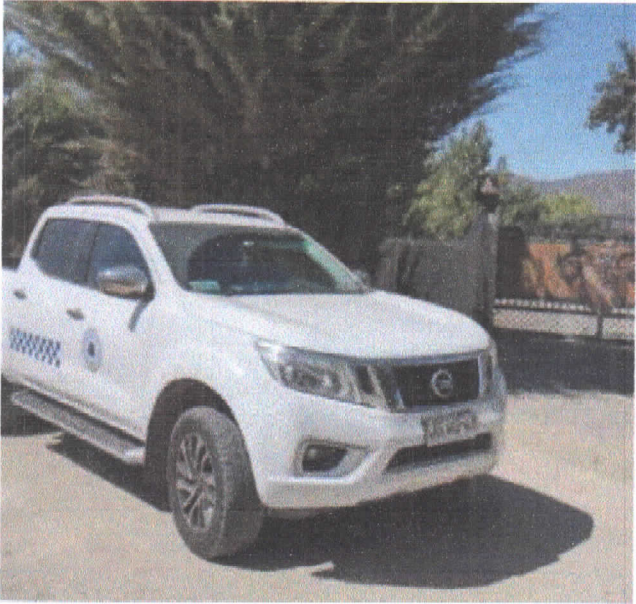
| FACTOR IDENTIFICADO - 2 | |
|---|---|
| | <ul style="list-style-type: none"> <li>Vecinos relatan que se ve, de vez en cuando a los Inspectores Municipales.</li> <li>Relatan que hace falta más presencia de carabineros, Plan cuadrante.</li> </ul> |
