**IMIV Básico - Exento**  
***“Condominio Santa Augusta”***  
Comuna de Casablanca

**Noviembre 2022**

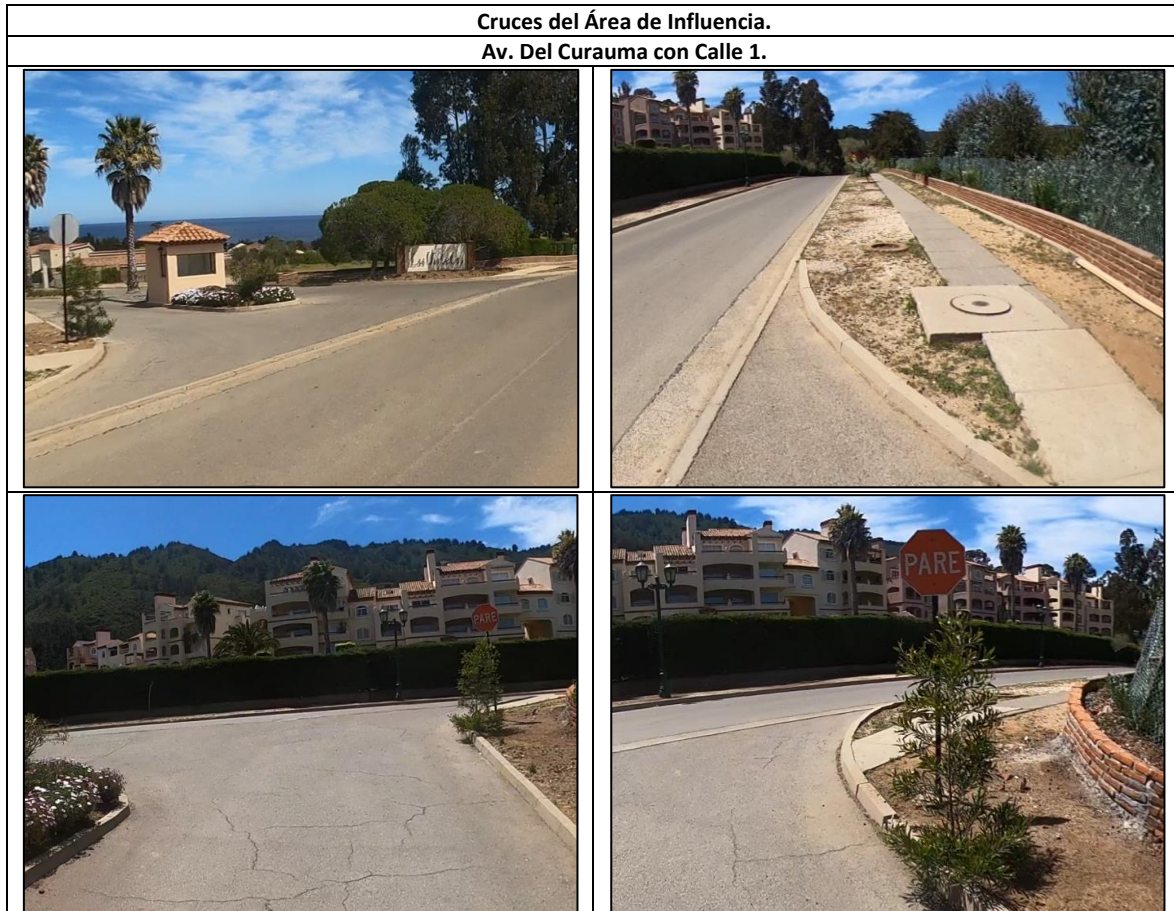
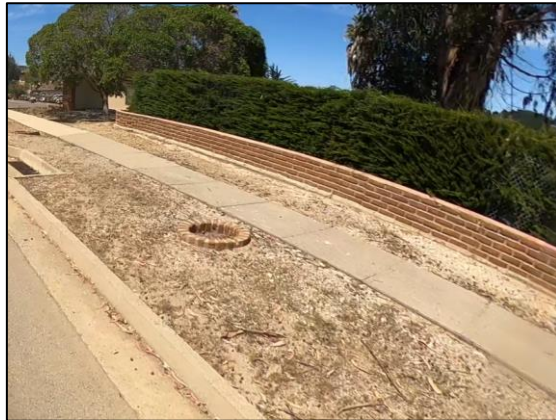
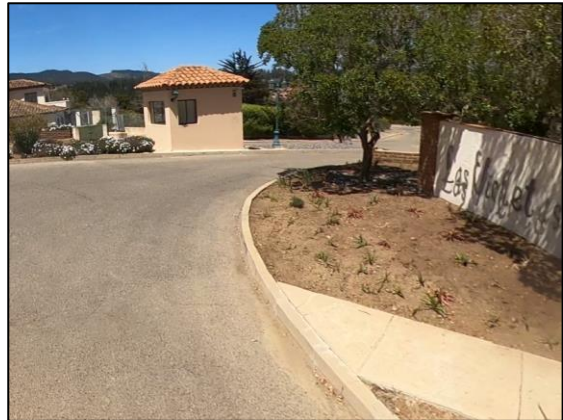
**Descripción:** En este cruce se observa pavimentación asfáltica en estado regular de conservación ya que se aprecian grietas, se encuentra regulada con señal de PARE. Con respecto a las aceras, está limitada con soleras y cuenta con vereda pavimentada y en buen estado para el tránsito peatonal.

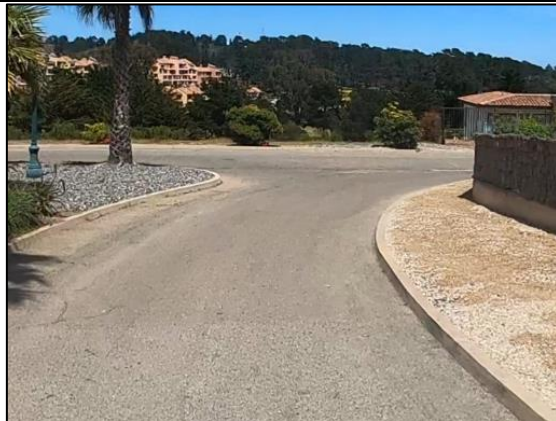
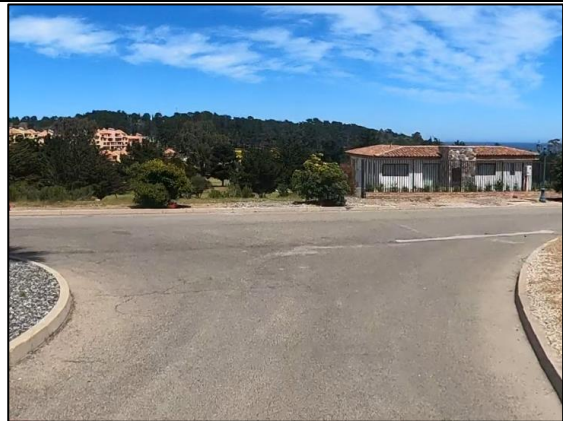
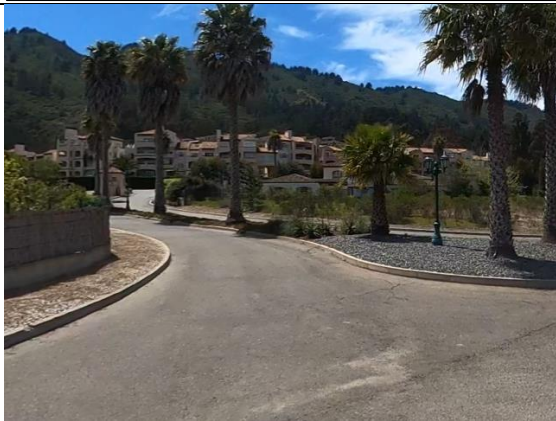
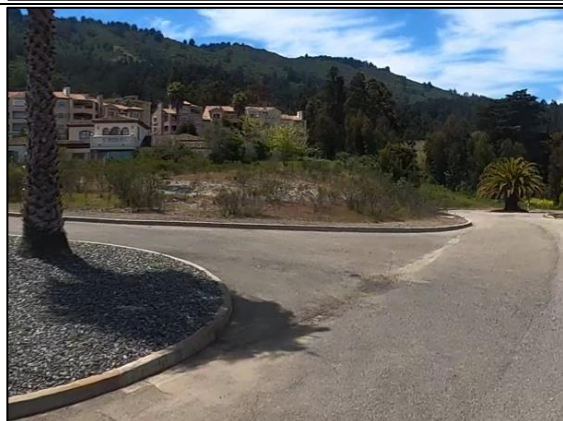
**Calle 1 con Calle 2**

**Descripción:** En este cruce se observa que esta pavimentada con asfalto en buen estado de conservación, no se encuentra regulada ni se aprecian señaléticas. Las aceras están delimitadas por soleras, pero no encuentran con veredas para la circulación peatonal.

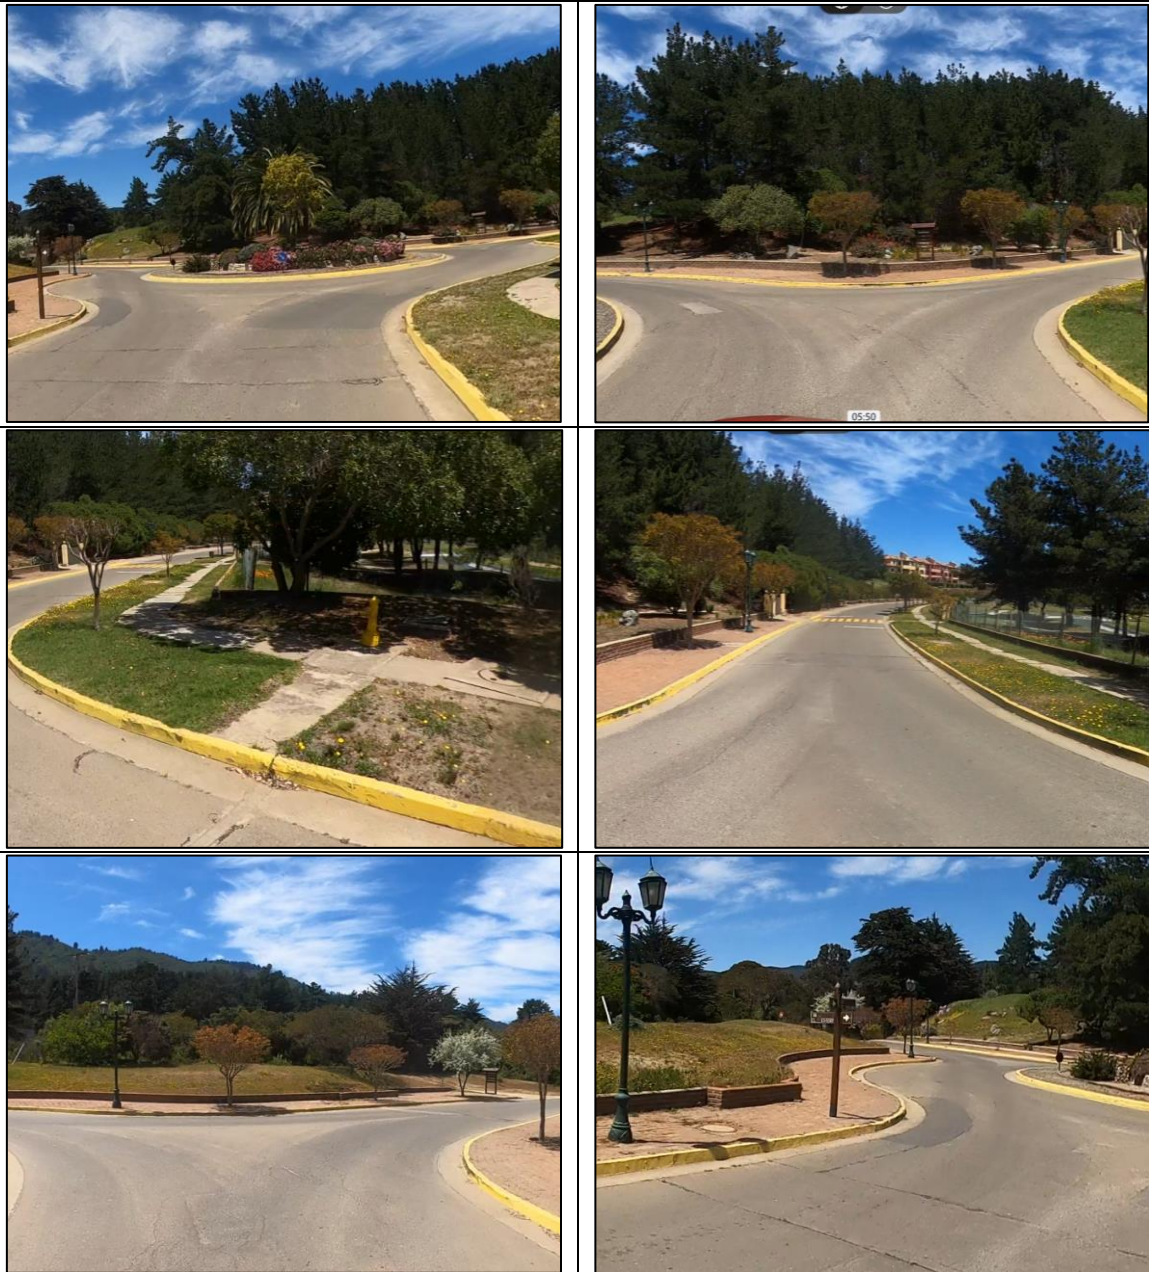
**Av. Del Curauma con Av. Del Estero.**

**Descripción:** Esta rotonda se observa pavimentación asfáltica en buen estado de conservación, no se encuentra regulada ni se aprecian señaléticas. Con respecto a las aceras, está limitada con soleras y cuenta con vereda pavimentada y en buen estado para el tránsito peatonal.

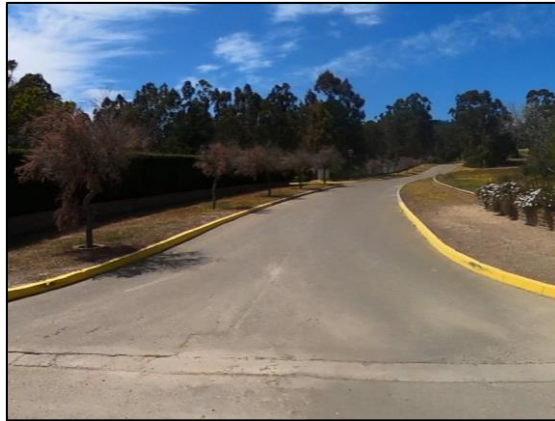
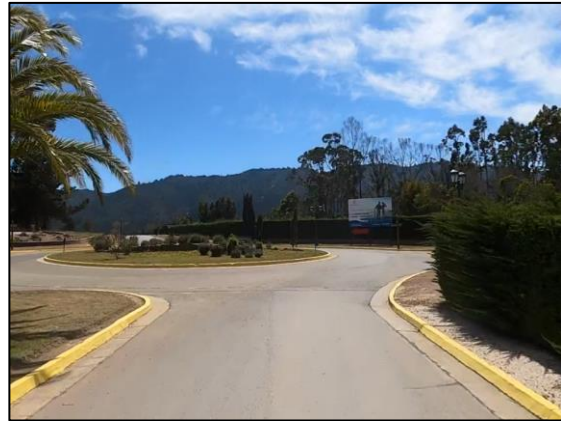
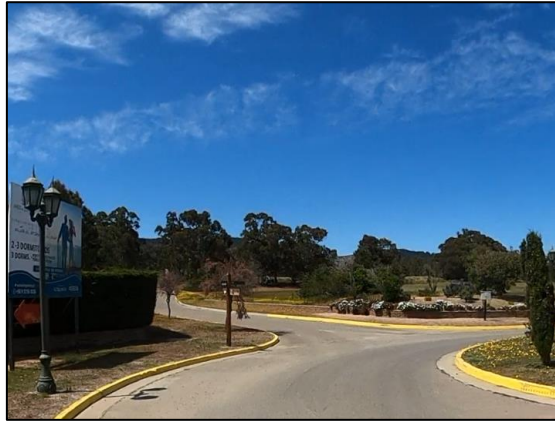
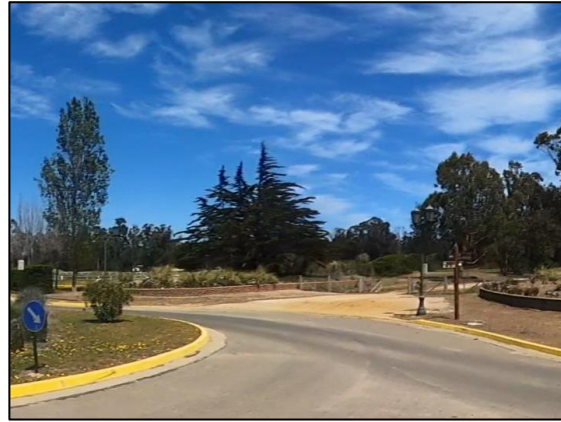
**Av. Santa Augusta con Av. Del Bosque**

**Descripción:** Esta rotonda se observa pavimentación asfáltica en buen estado de conservación, no se encuentra regulada ni se aprecian señalizaciones. No presenta vereda para el tránsito peatonal.

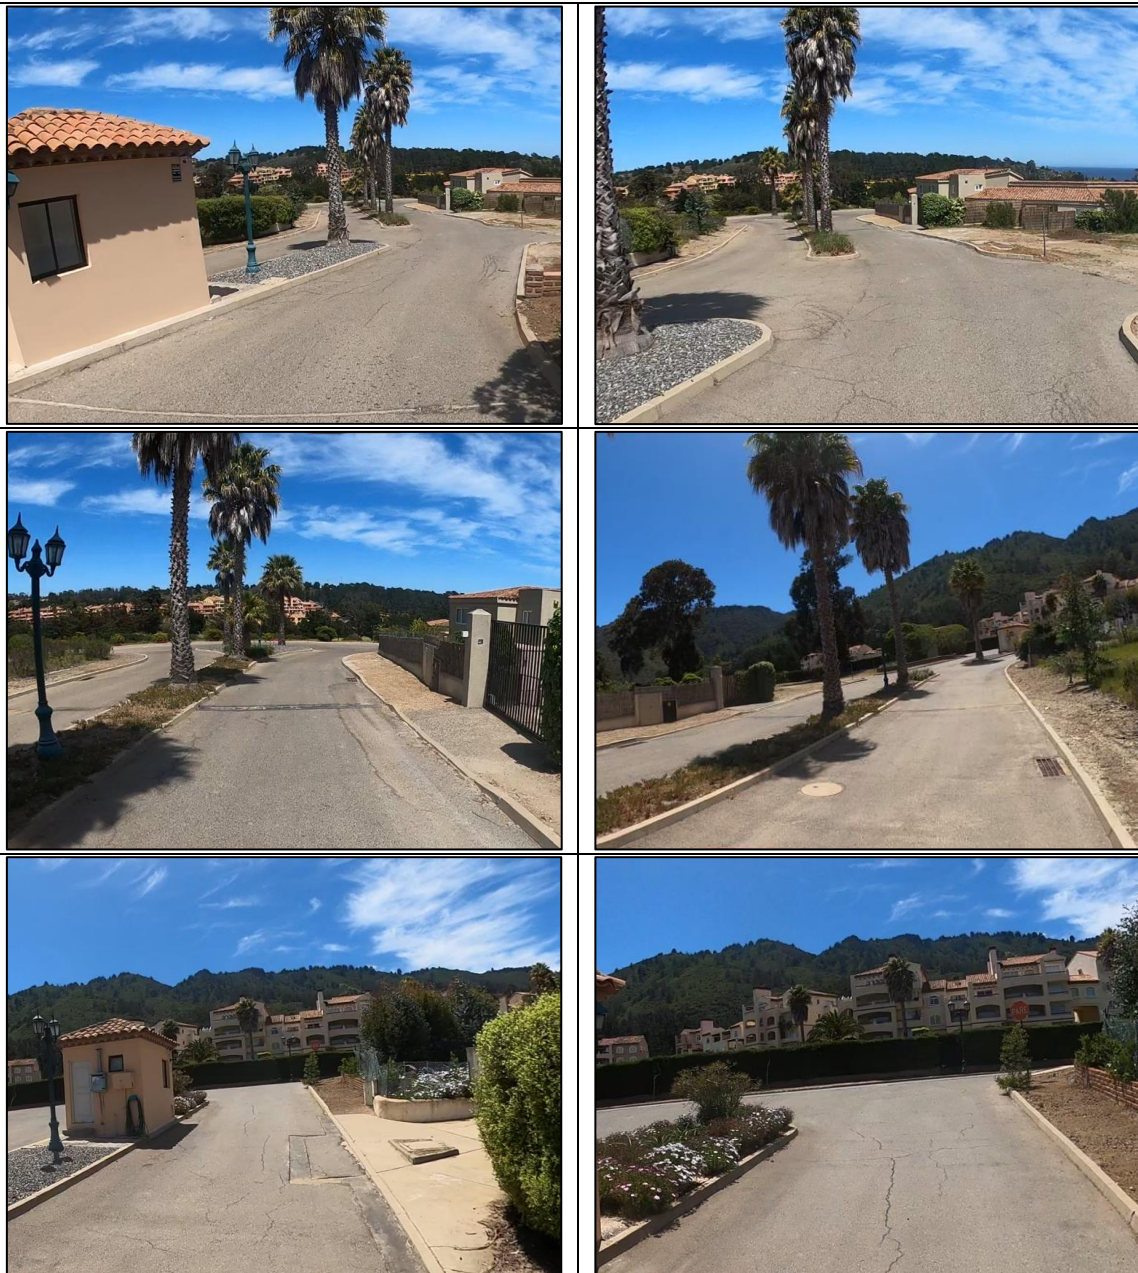
**Calle 1**

**Descripción:** En la Calle 1 se observa con una pavimentación asfáltica buen estado, pero con algunas grietas, no cuenta con demarcaciones y tampoco se observan señaléticas que regulen el cruce. Respecto a las aceras, estas se observan limitadas por soleras y la vereda no está materializada para el tránsito peatonal.

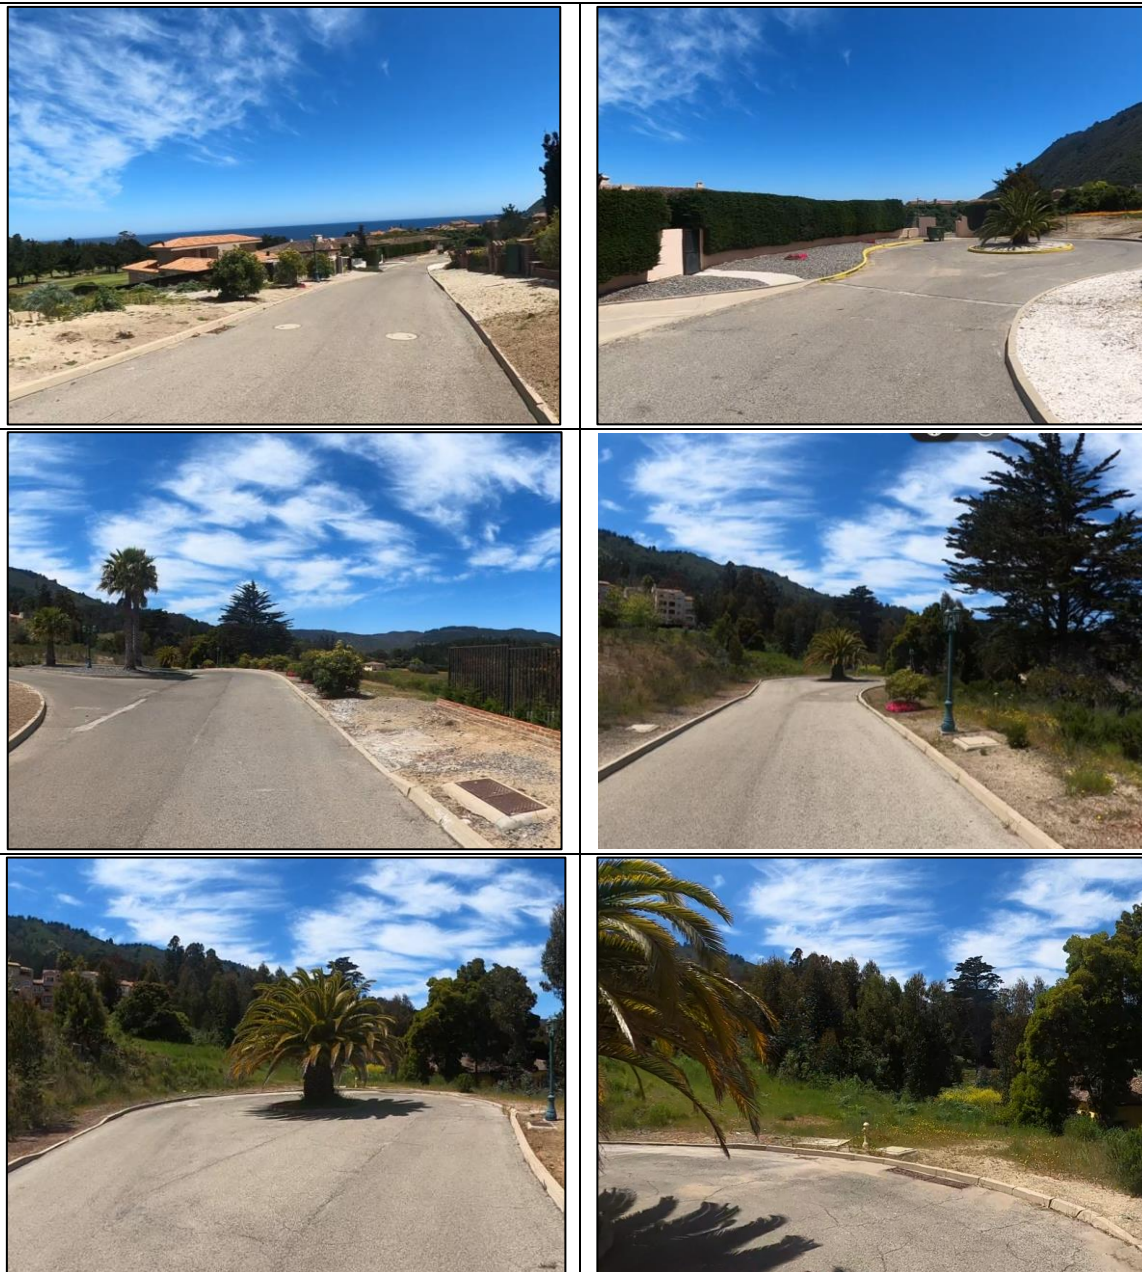
**Calle 2**

**Descripción:** En la calle 2 se observa que esta pavimentada con asfalto en buenas condiciones de conservación, pero con algunas grietas, no se aprecian demarcaciones ni señaléticas. Por otro lado, las aceras están delimitadas por soleras, pero no están materializadas para la circulación peatonal.

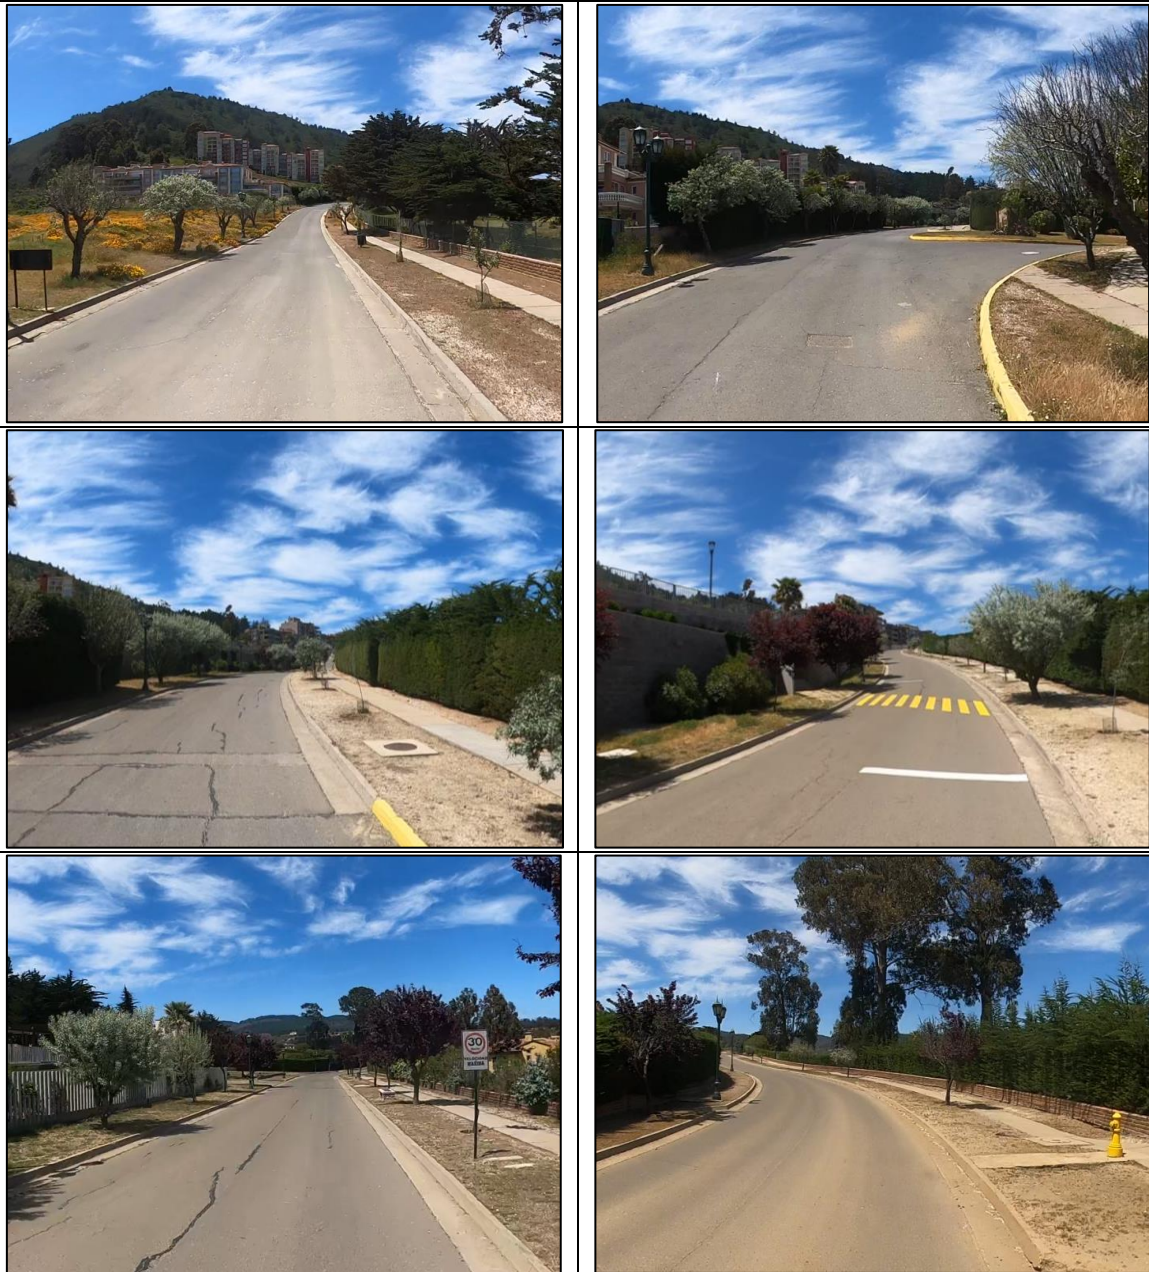
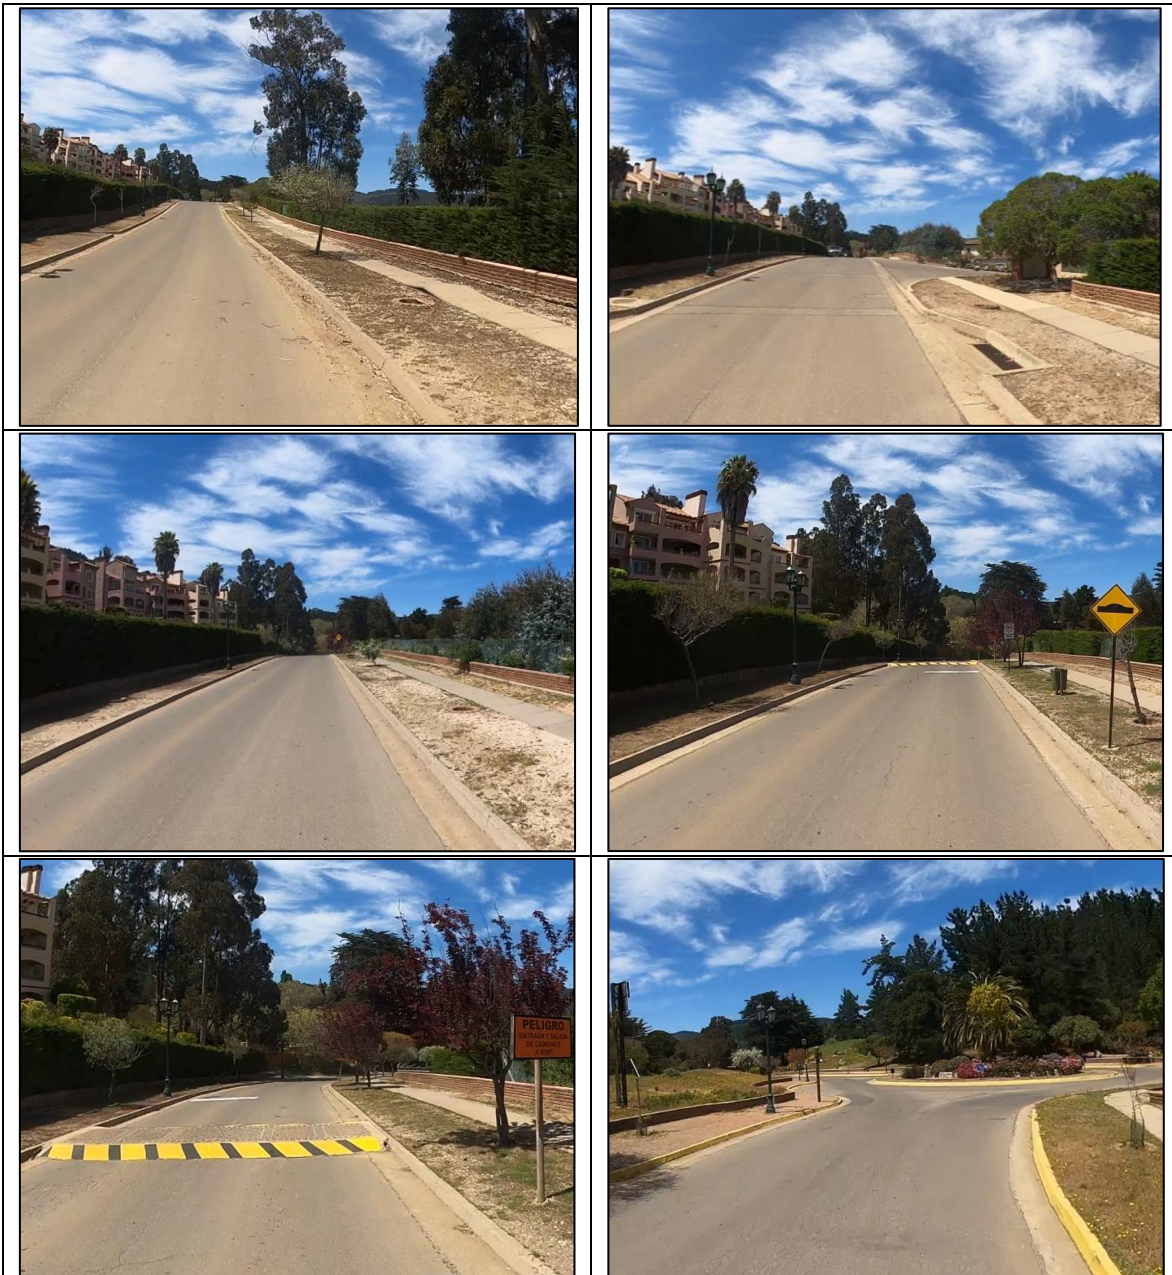
**Av. del Curauma**

**Descripción:** La Av. Del Curauma cuenta con pavimento asfáltico en buenas condiciones de conservación, no se observan demarcaciones. Las aceras están limitadas por soleras, pero con vereda intermitente, en algunos sectores se encuentran canaletas a nivel calzada para las aguas lluvias y resaltos planos.

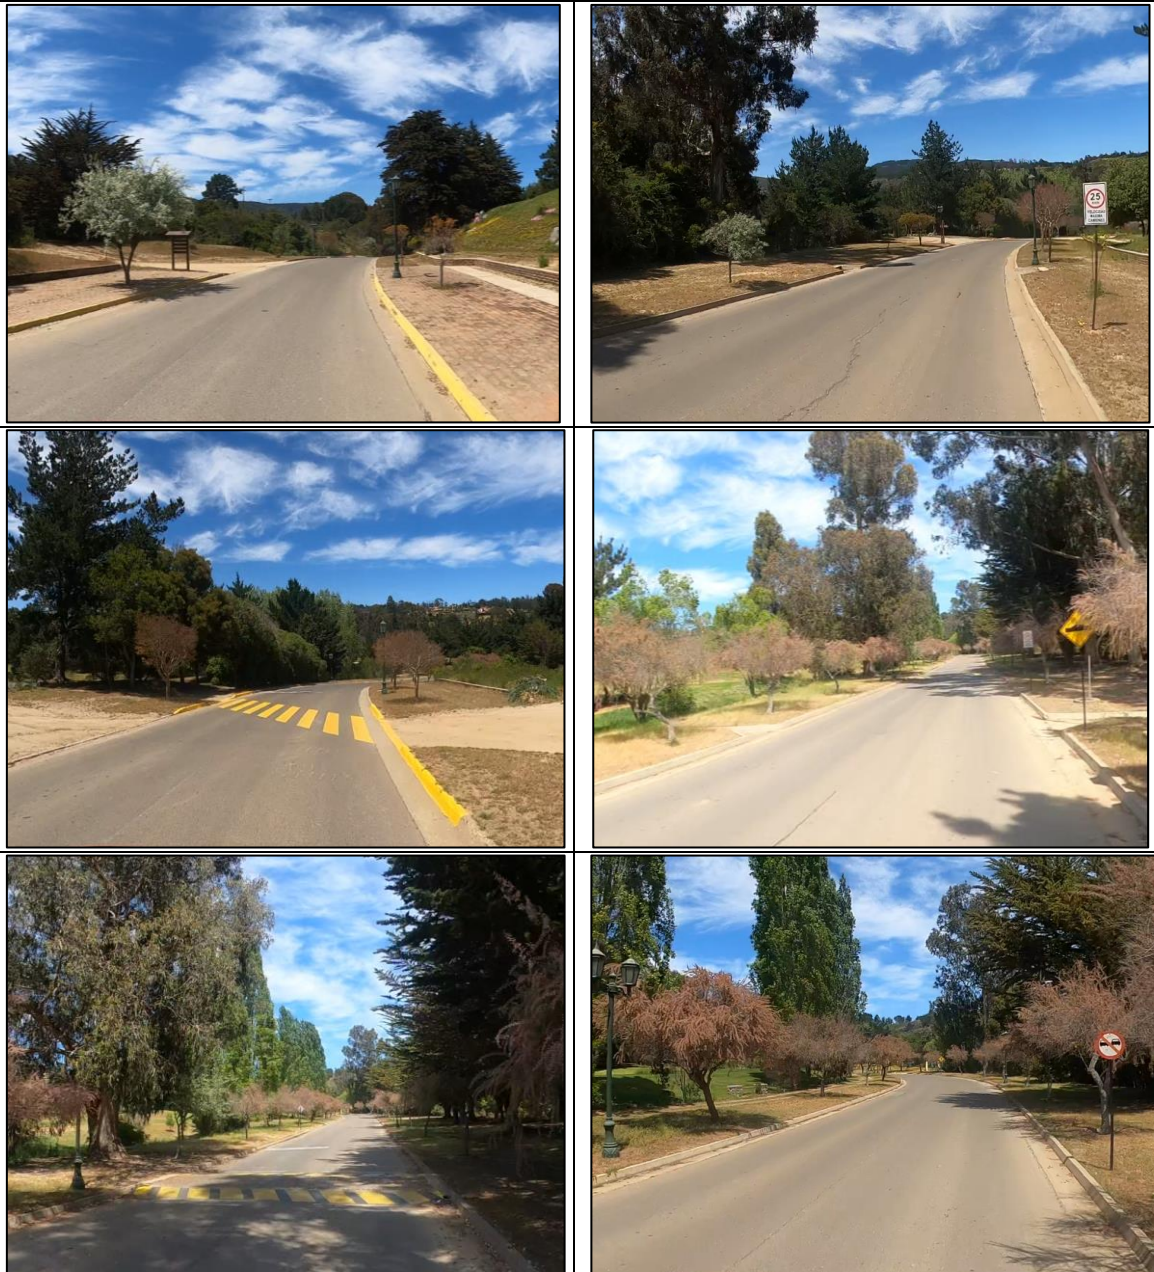
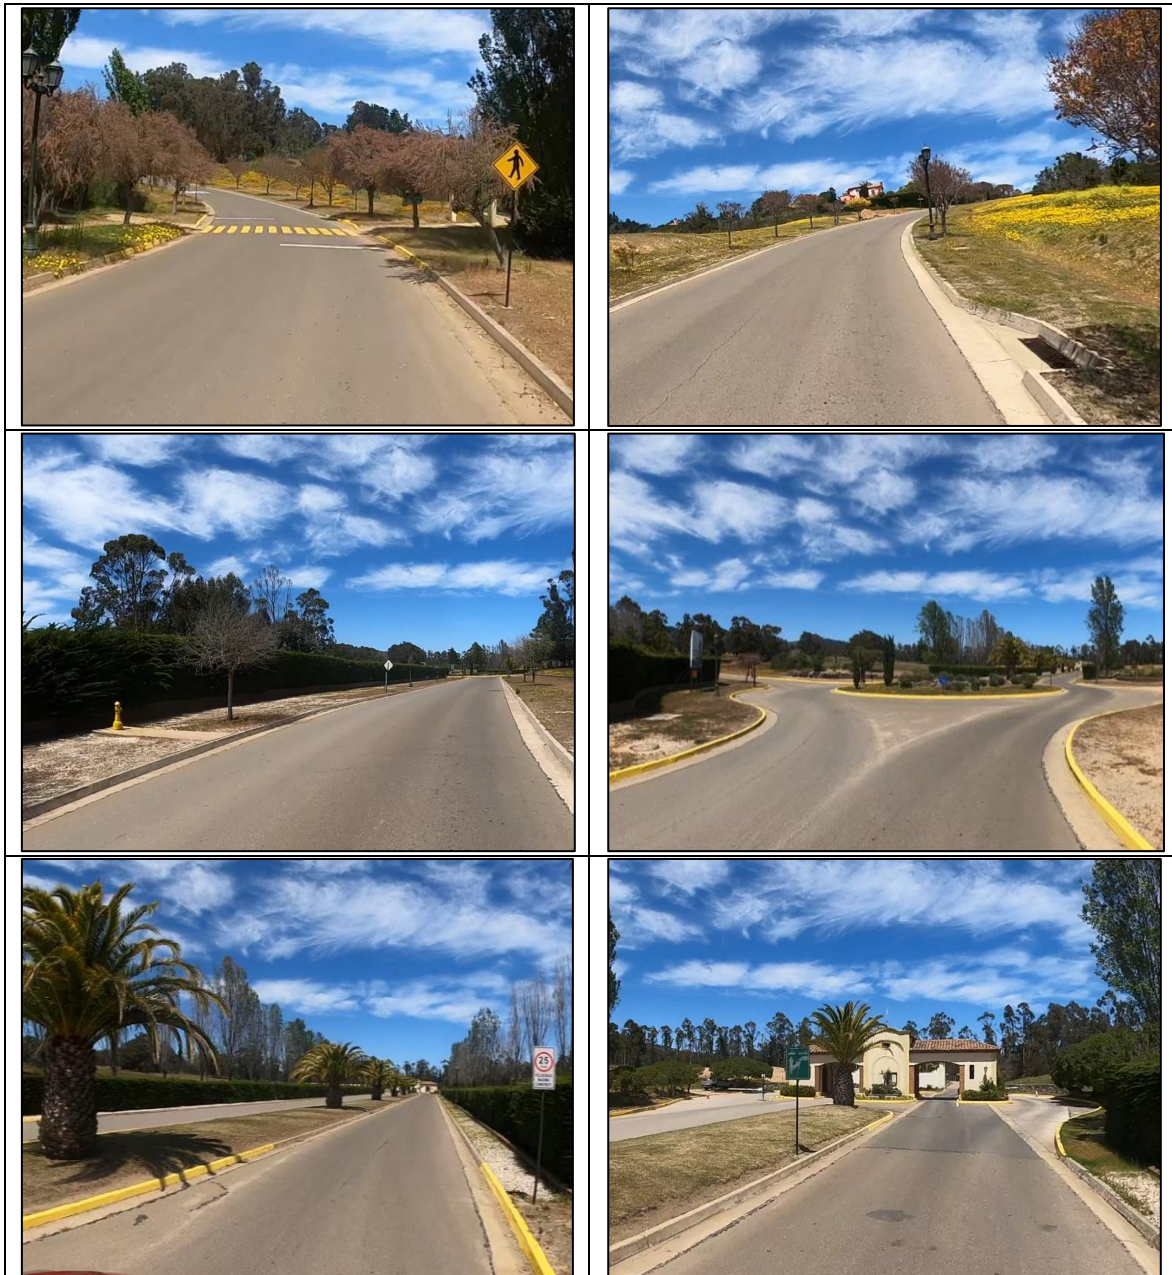
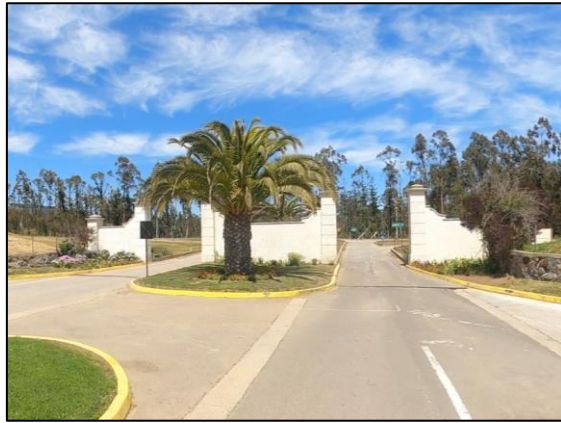
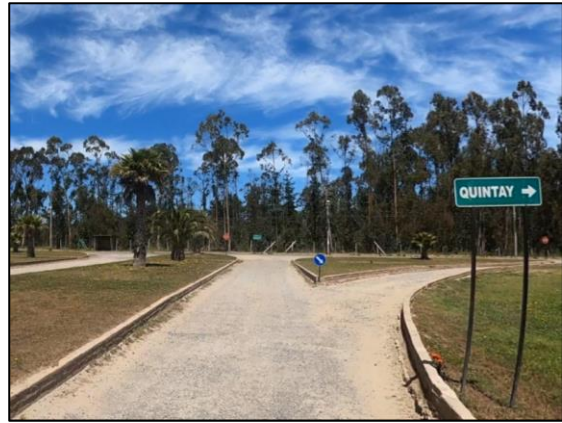
**Av. Santa Augusta**

**Descripción:** La calle cuenta con pavimento asfáltico en buenas condiciones de conservación, no se observan demarcaciones. Las aceras están limitadas por soleras, pero la vereda no está materializada, en algunos sectores se encuentran canaletas a nivel calzada para las aguas lluvias.

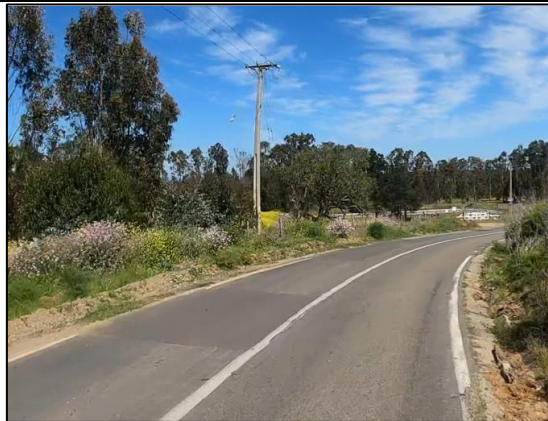
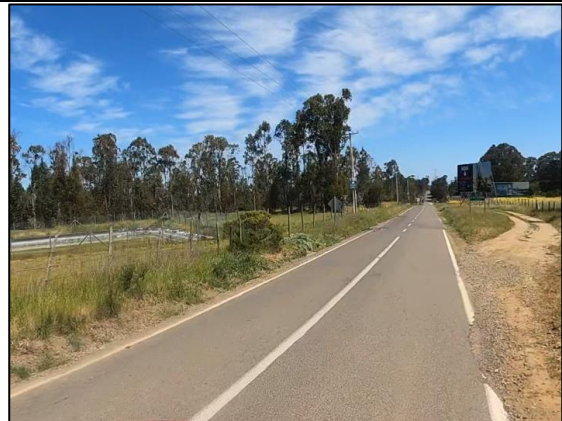
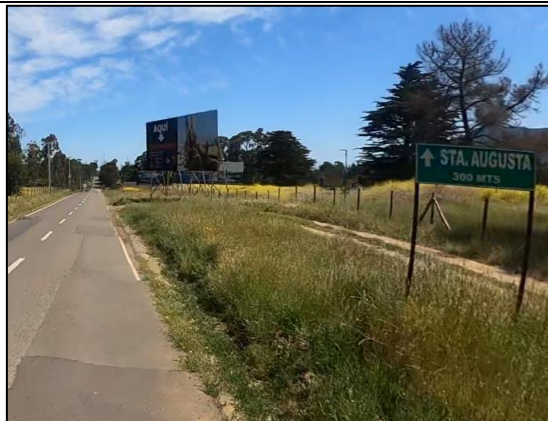
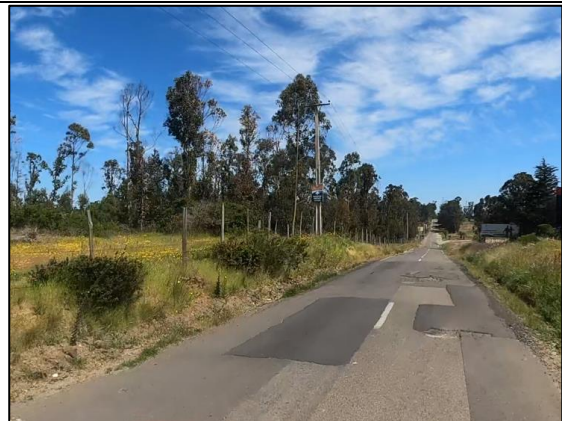
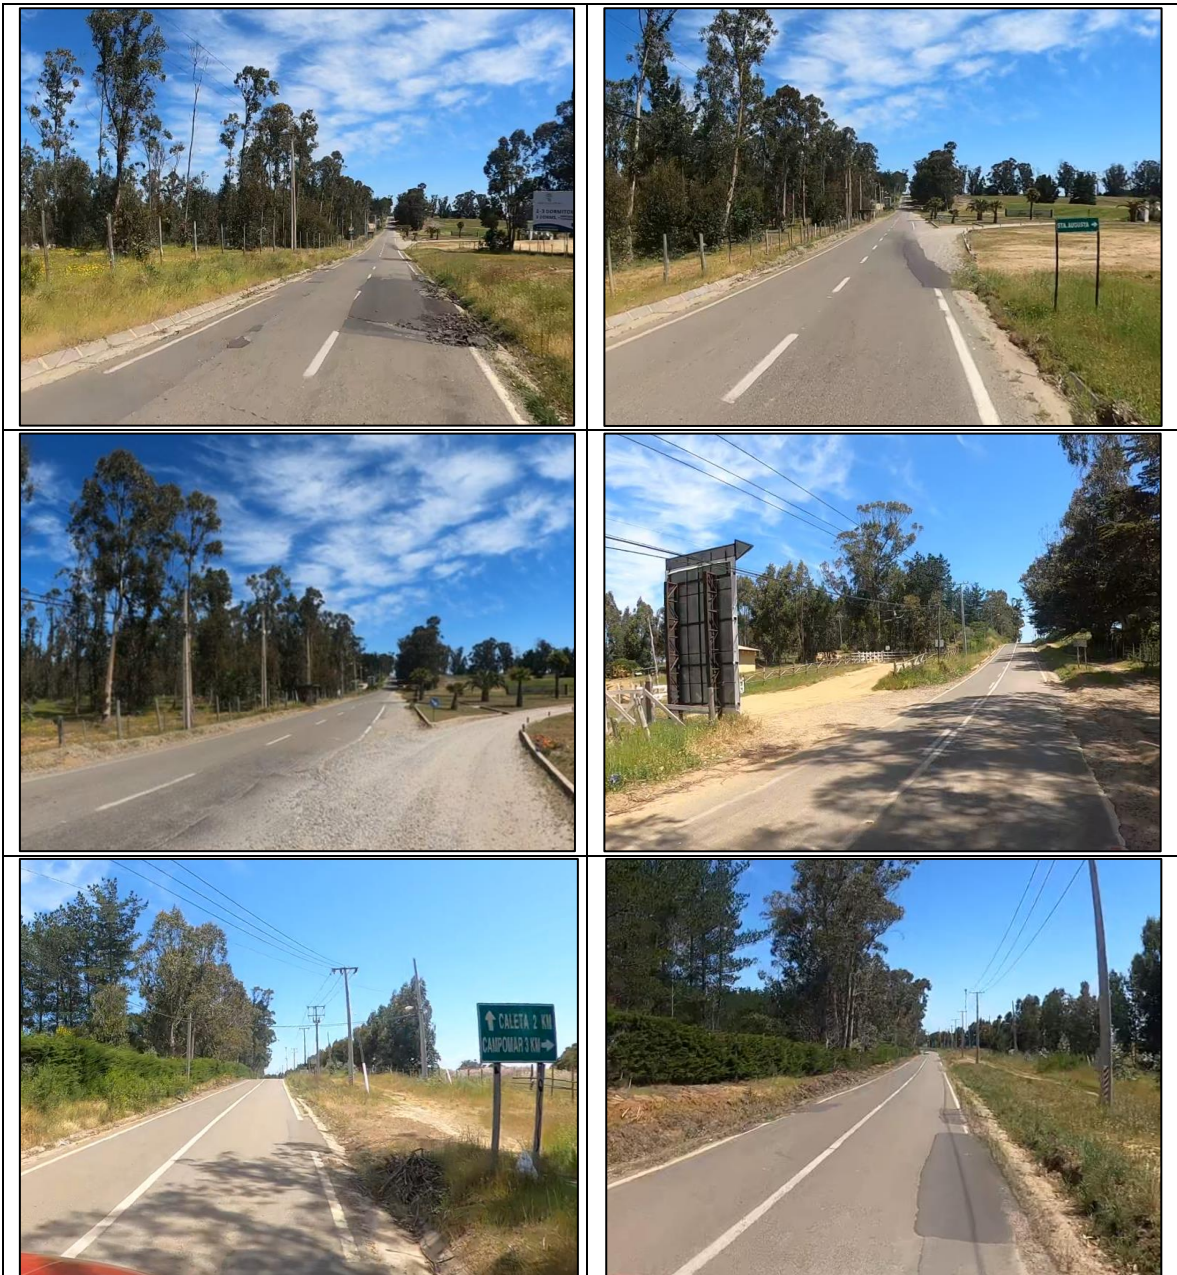
**Ruta F-800**

**Descripción:** La Ruta F-800 cuenta con pavimento asfáltico en regular condición de conservación, con presencia de bacheos y baches, se observan demarcaciones de los ejes. No cuenta con berma.

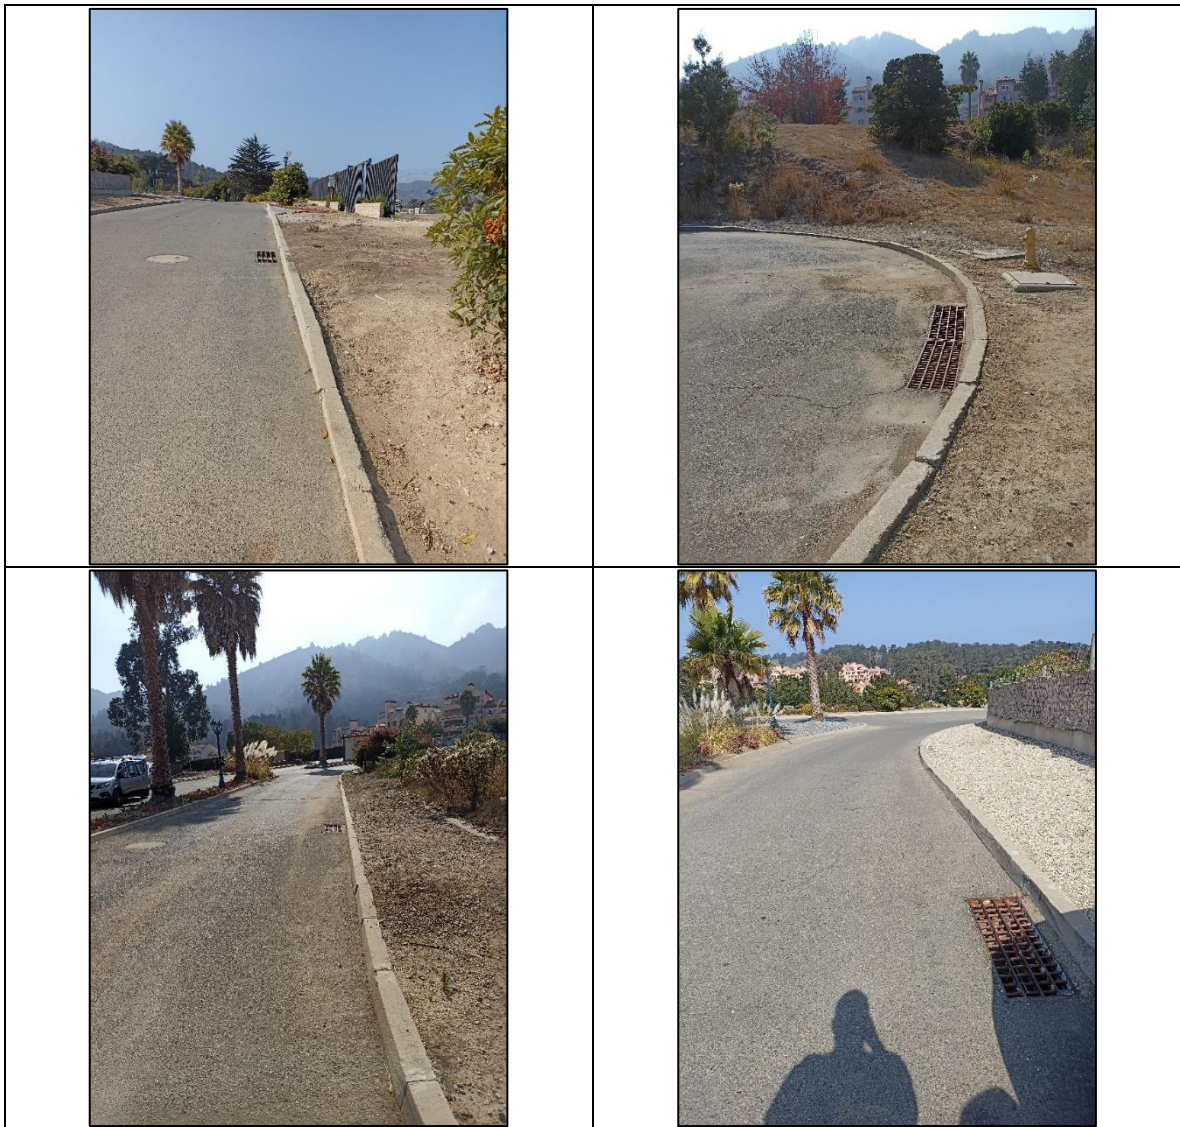
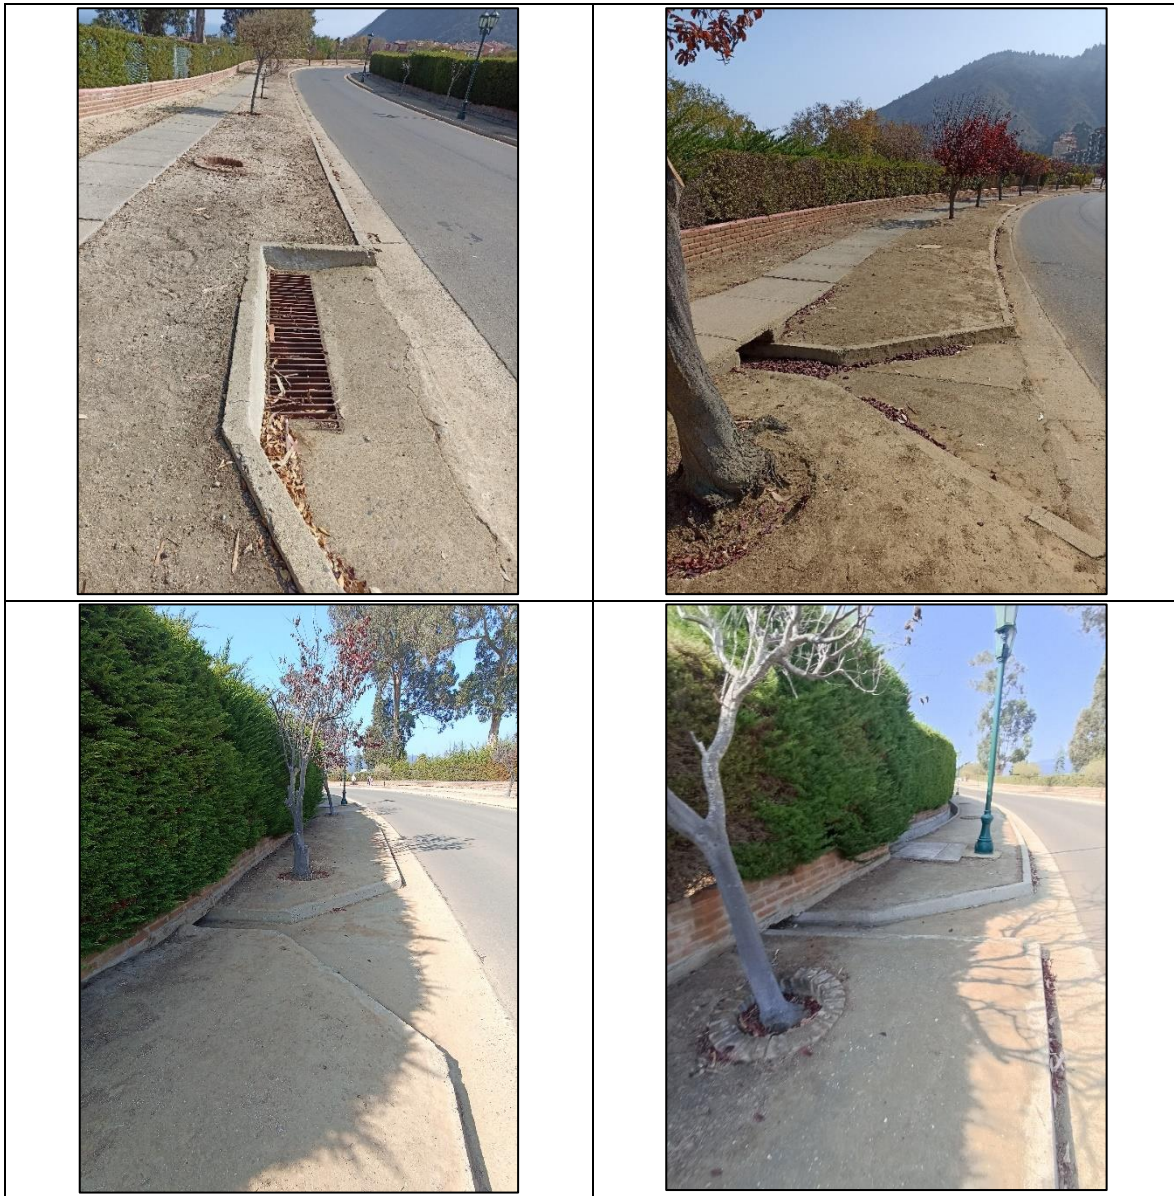
IMAGEN 35 CATASTRO SUMIDEROS, ÁREA DE INFLUENCIA.

Sin embargo, se observó en el terreno, sumideros por Calle 2, Calle 1 y por Av. del Curauma que siguen la normativa, exceptuando una.
